# SOMERON SEURAKUNTA

## Kiinteistöstrategia

2026–2035

## Kiinteistökatselmukset Someron seurakunnan kiinteistöissä

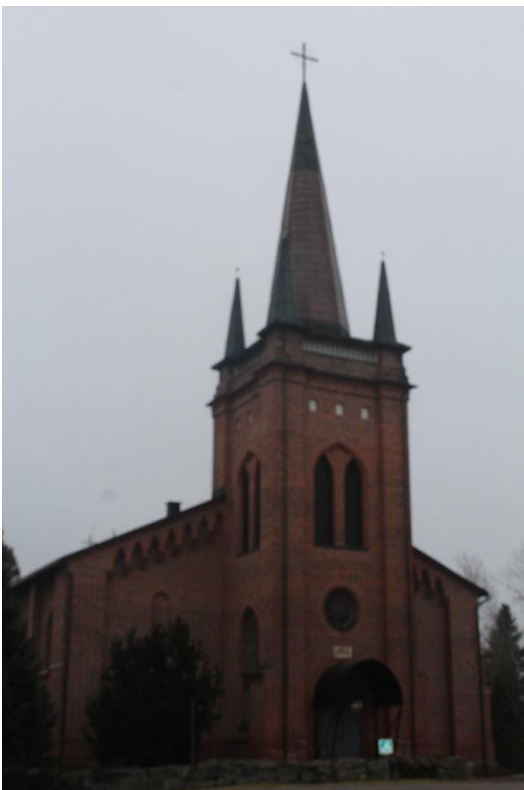
#### 1.1 Someron kirkko

Kirkko on tehtyjen ulkopintojen korjausten jälkeen hyvässä kunnossa eikä välttämättömiä korjaustarpeita todettu. Alapohja oli kuiva. Joissakin hirsissä oli vanhoja lahovaurioita. Yläpohjassa katossa ei havaittu vuotoja. Kattorakenteessa oli vanhoja vuotojälkiä.

Sisätilojen suunnittelun yhteydessä tulisi alttaritaulun kunnosta teettää arvio ja kustannusarvio puhdistuksesta sekä kunnostus toteuttaa sisätilamuutosten yhteydessä. Alttaritaulun kunnostus ei sisälly kustannusarvioon.

Ala- ja yläpohja tulee tarkastaa vuosittain.

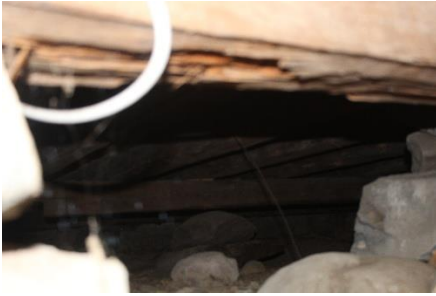
Alapohjan vanhoja lahovaurioita

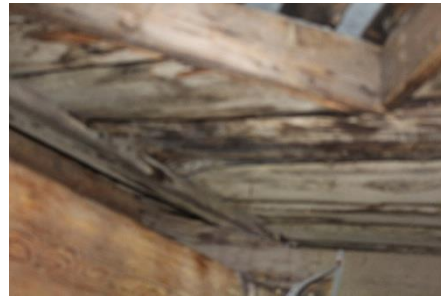
Kattorakenteen vanhoja vesivuodon jälkiä

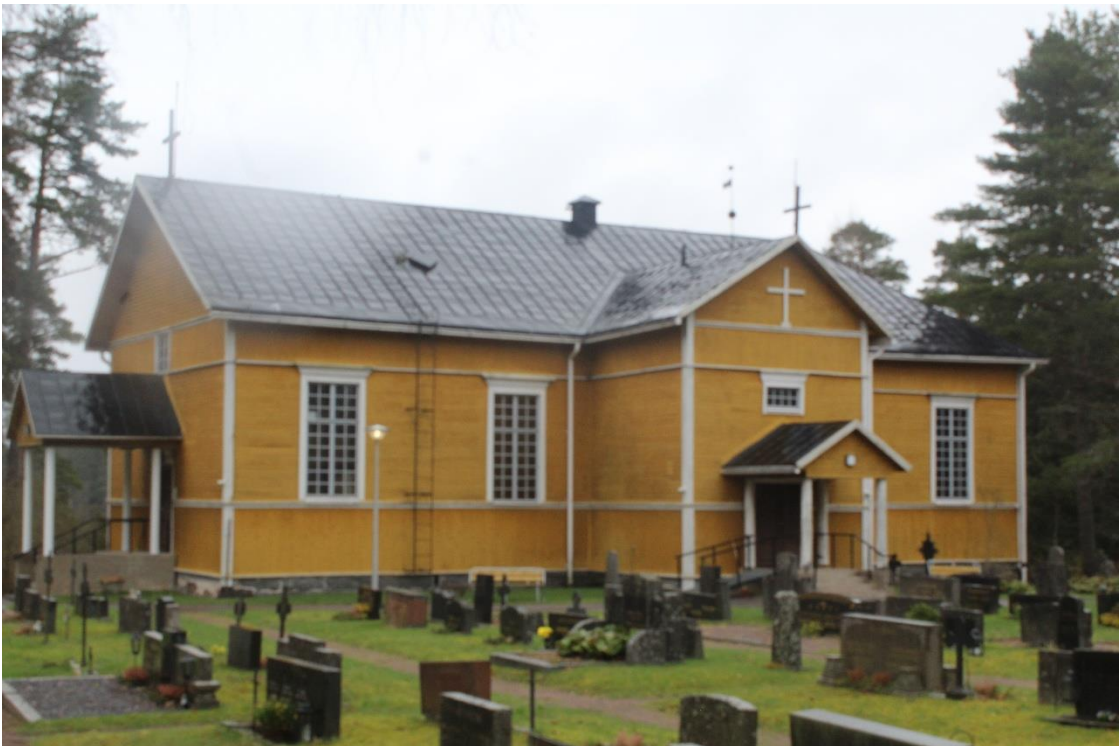
## 1.2 Somerniemen kirkko

Sisätiloihin on suunniteltu tehtäväksi muutoksia, ka 40 000 €. Kirkko on 2025 tehtävän ulkomaalauksen jälkeen hyvässä kunnossa eikä välttämättömiä korjaustarpeita todettu.

Alapohjassa oli pohjahiekassa paikoin kevään jäljeltä kosteutta. Alapohja on hyvin tuulettuva ja vähäinen kosteus kuivaa nopeasti, eikä siitä ole vaaraa rakenteille. Alapohjassa olevat puut ja muu roska tulee poistaa ajoittaisen kosteuden takia. Alapohjan eristeistä oli osa irronnut ja putoamassa. Eristeet on korjattava.

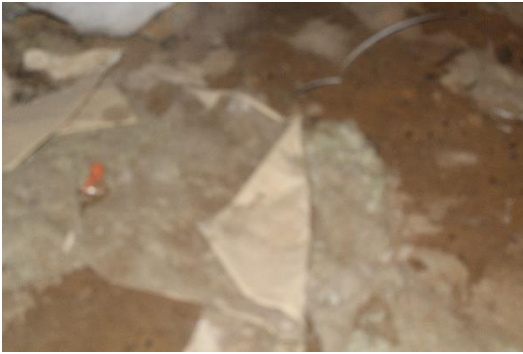
Roskia alapohjassa

Alapohja tulee tarkastaa vuosittain.

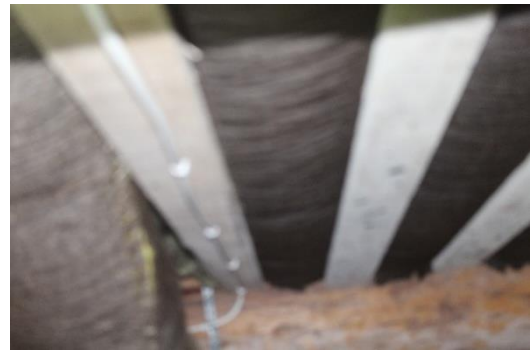
Irronneita roikkuvia eristeitä.

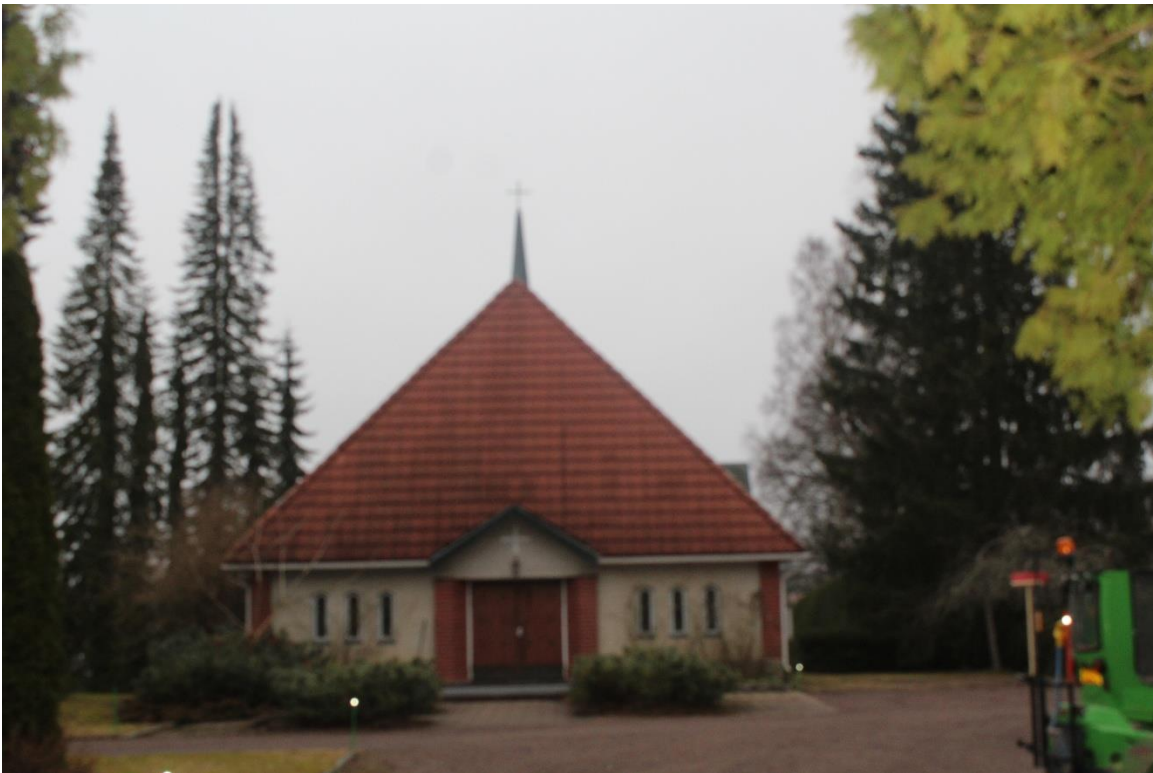
Kappeli toimii pääosin hautauskappelina ja kappelissa on myös vainajien kylmiötilat. Kappeli on hyvässä kunnossa eikä välittömiä korjaustarpeita todettu.

Kappelin tiilikatto tulee käsitellä: lohjenneitten tiilien vaihto tarvittaessa, puhdistus, myrkytys ja maalaus kahteen kertaan, ka 17 000 €.

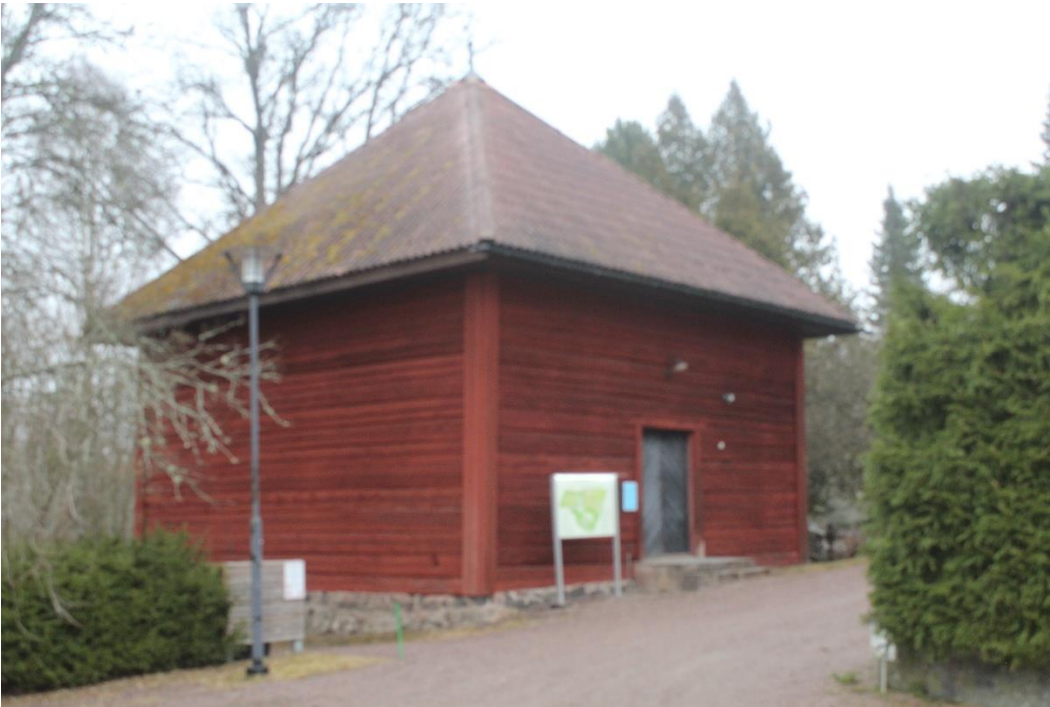
**3. Hautausmaa rakennukset**  
**3.1 Vanha kellotapuli**

Vanhan kellotapuln alaosa toimii varastona. Kellotapuln katto tulee käsitellä samoin kuin siunauskappelissa, kattomateriaalin vuoksi työ on tehtävä asbestityönä.

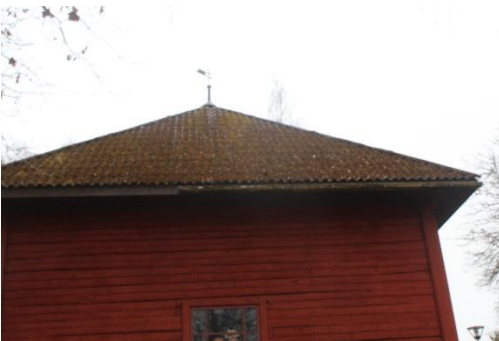
Sammaloitunut katto.

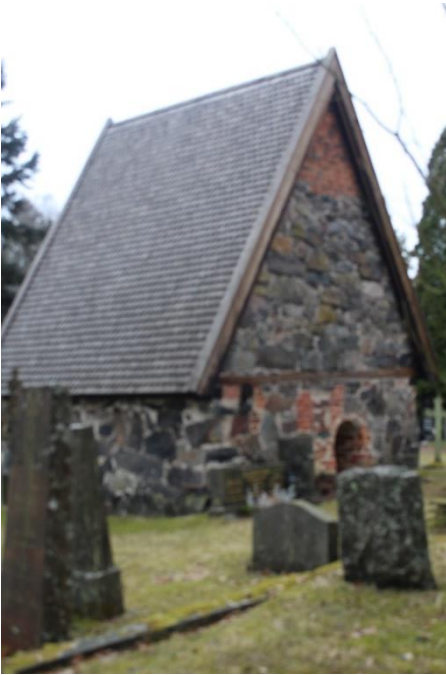
Kivisakasti katon tervaous on irronnut ja se tulee uusia. Paanukaton huoltotervaous suoritetaan v. 2025 aikana.

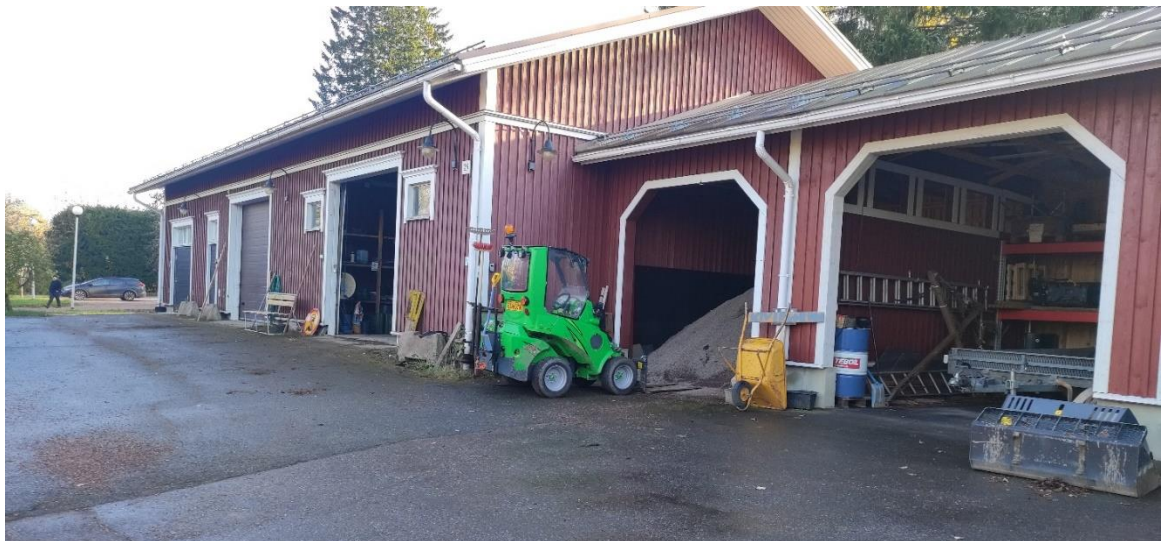
Uusin huoltorakennus on hyvässä kunnossa. Yleisö-wc sijaitsee rakennuksen päädyssä. Työntekijöiden sosiaalitilat sijaitsevat viereisessä seurakuntatalossa. Huoltorakennuksen maalaus budjetoidaan vuodelle 2026. Huoltorakennuksen lämmin tila on riittämätön, lisäeristetään yksi talliosa mahdollisesti v. 2027.

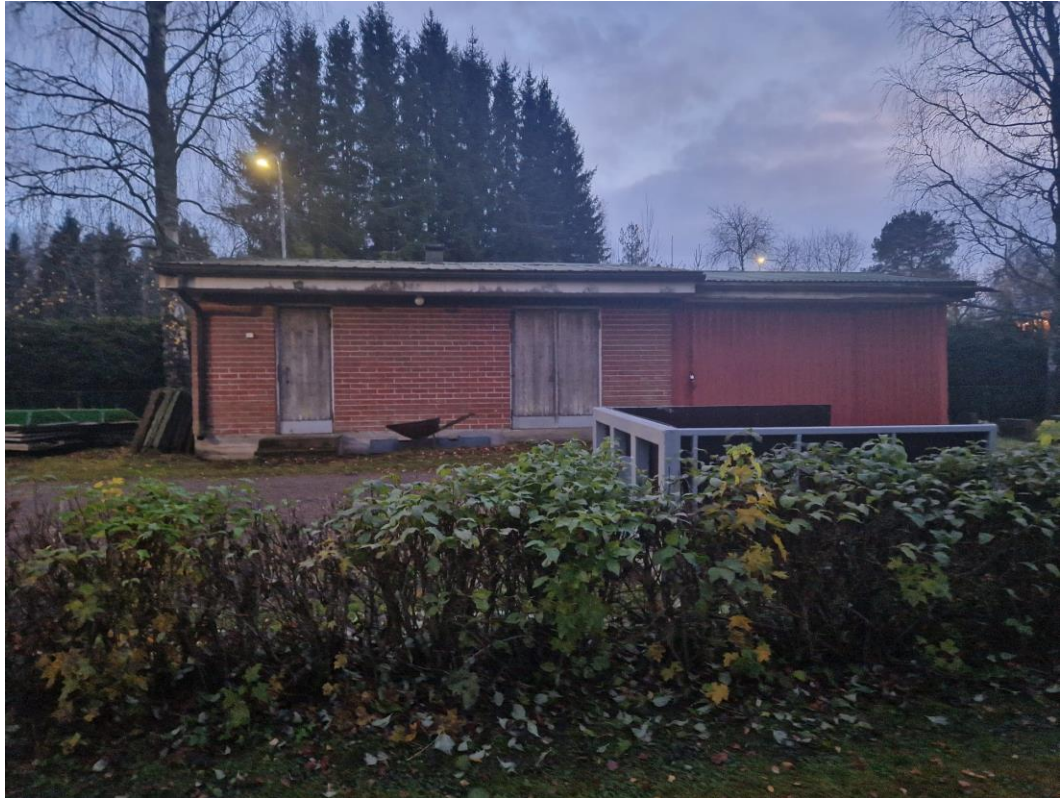
Hautarannan varasto (v.1966) on tiilverhoiltu, rakennusta on jatkettu myöhemmin ja lisäosa on peltiverhoiltu.

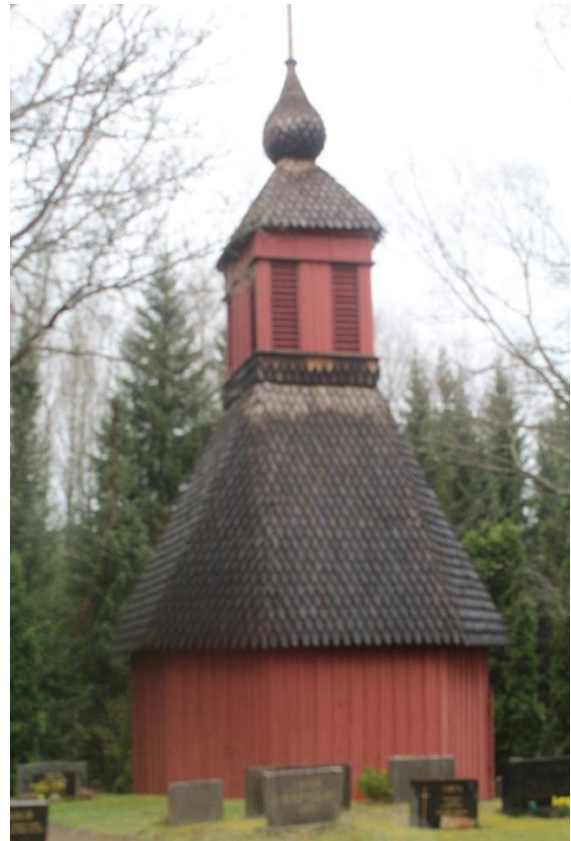
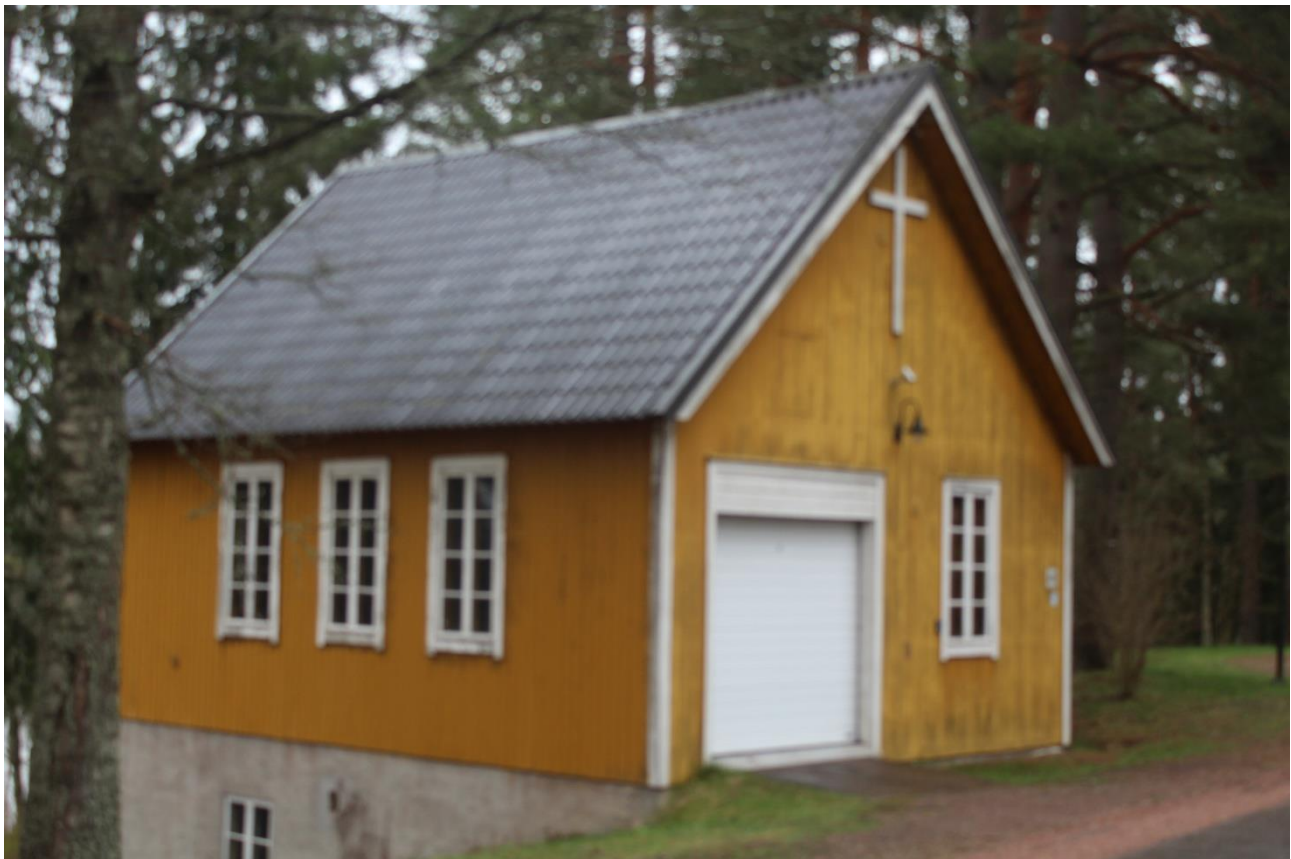
Kellotapulin yläosan tervaus on irronnut. Paanukaton huoltotervaus suoritetaan v. 2025 aikana.

Huoltorakennuksen maalaus 2025 kirkon maalauksen yhteydessä. Toimii myös vainajien kylmiötilana. Ei tämän jälkeen välitöntä korjaustarvetta.

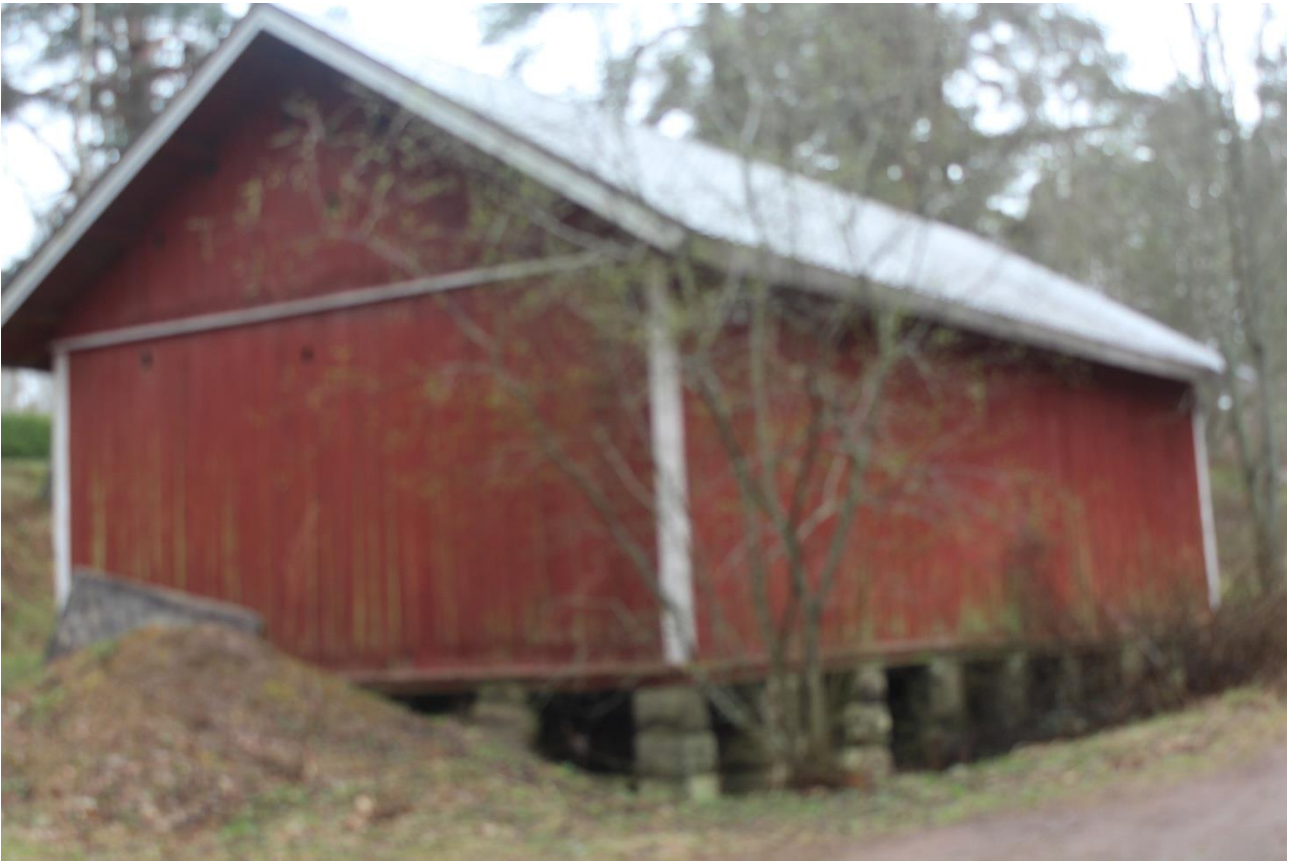
Varastorakennus, poistuu aikanaan käytöstä ja puretaan kun rakennuksen kunto heikkenee.

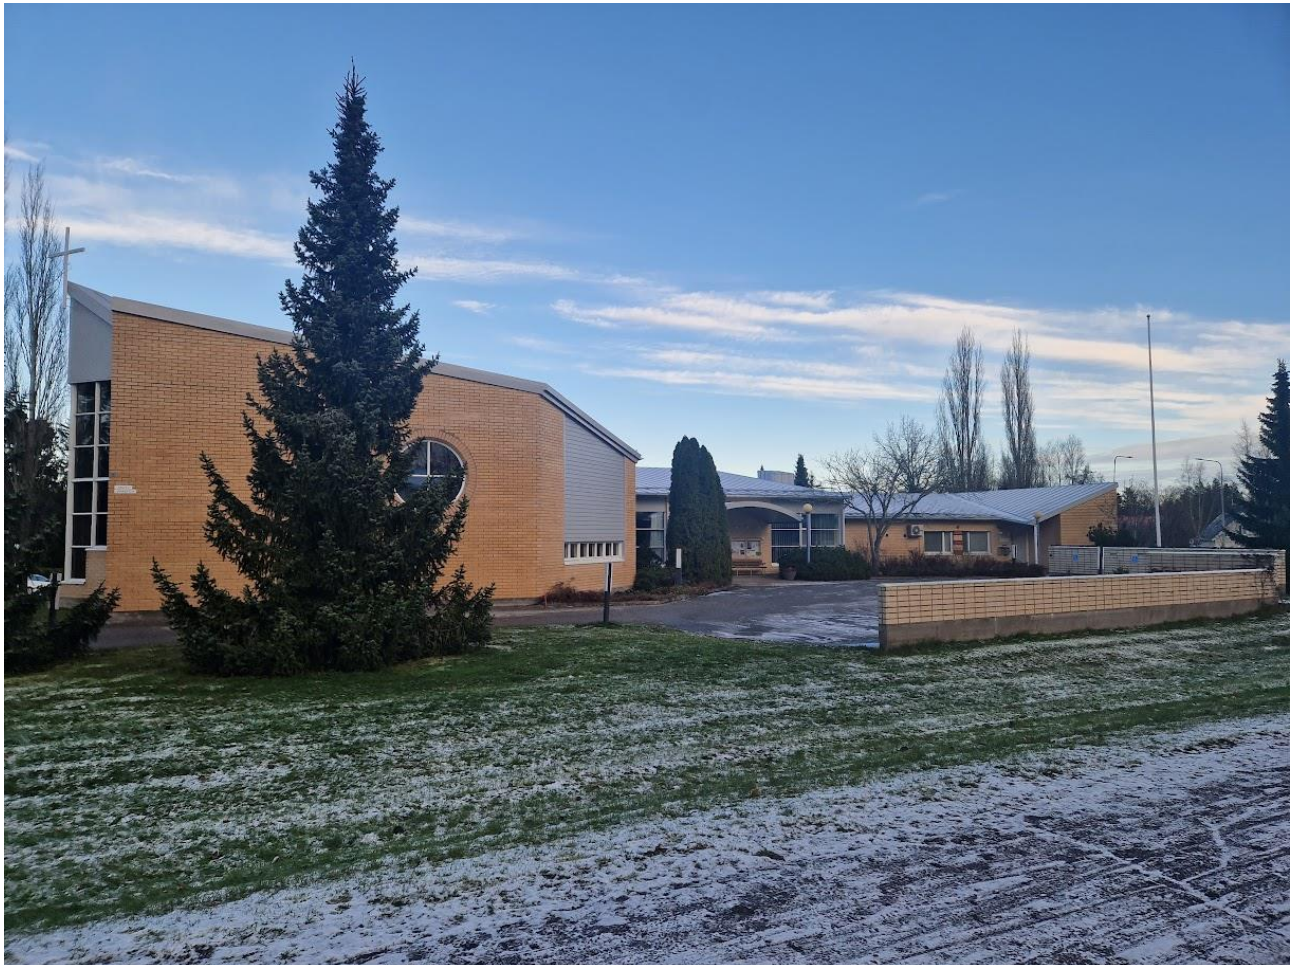
##### 4.1 Someron seurakuntakeskus ja piharakennus

Kiinteistöstä on tehty perusteellinen kuntoarvio 2021. Kuntoarviossa on todettu useita korjaus – ja peruskorjaustarpeita. Kuntoarviossa esitetty kustannusarvio on yhteensä 986 000 € (789 000 alv 0 %). Kuntoarvio sisältää sekä rakennusteknisiä että LVISA korjauksia. Koska kiinteistöstä on tehty kattava kuntoarvio ei kiinteistön kuntoa tarkemmin selvitetty vaan viitataan tehtyyn kuntoarvioon.

Kiinteistökierröksellä tehtiin seuraavia havaintoja. Ulkoseinän väliin on päässyt vettä ja korjaukset olivat menossa. Yläpohjassa ei käyty. Sisätiloissa näkyi vanhoja vesivuotoja ja halkeamia. Alapohjan ryömintätilan hiekka oli kostea Salon tien puoleiselta reunalta mutta kuiva vastakkaiselta puolelta. Ryömintätilassa oli erillinen koneellinen poisto. Alapohjassa näkyi sinne jätettyä laudoitusta.

Pannuhuoneeseen tuli lattian ja seinään liittymäkohdasta alapohjasta vettä, lattialaatta oli märkä ja lattian mattolaatat irti. Pannuhuone sijaitsee osin alapohjan ryömintätilan alapuolella. Erikseen ei kartoitettu mikä on seurakuntakeskuksen alimman tason lattian kosteustilanne kokonaisuudessaan.

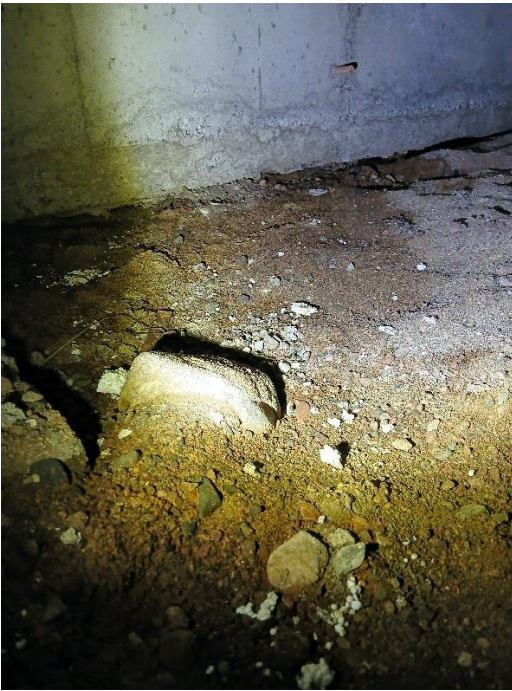
Alapohjan kosteaa hiekkaa

Seurakuntakeskukseen esitetään teetettäväksi perusteellinen korjaustyöselostus (sisältäen avaukset, mittaukset) ja kustannusarvio, jonka perusteella tulee arvioida mahdollisuus kiinteistön peruskorjaukseen. Erityistä huomiota tulee kiinnittää ylä- ja alapohjan vesiongelmiin. Peruskorjauksen yhteydessä tulee huomioida tarvittavat tilamuutokset toiminnan edelleen keskittämiseksi seurakuntakeskukseen. Alustava ka 800 000 €.

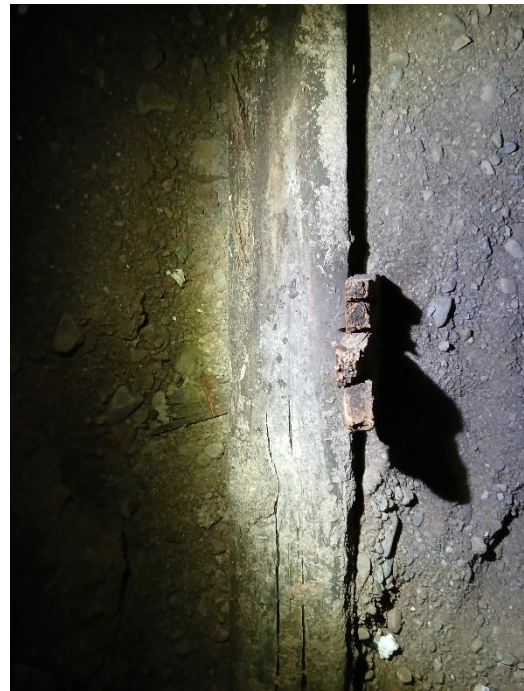
Alapohjassa vanhaa lahoavaa laudoitusta

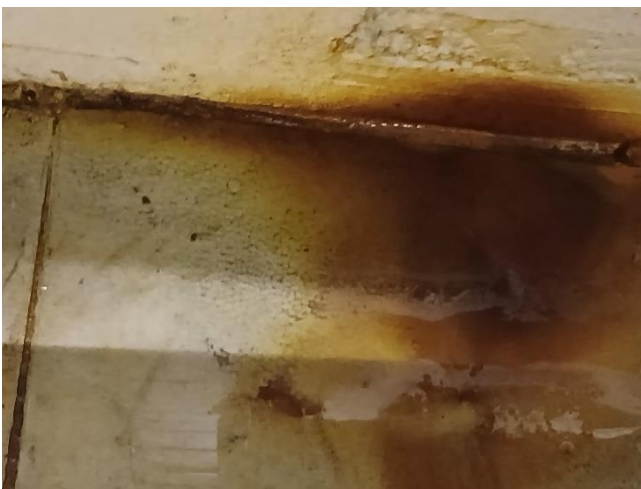
Pannuhuoneesta lattian ja seinän välistä tulee vettä.

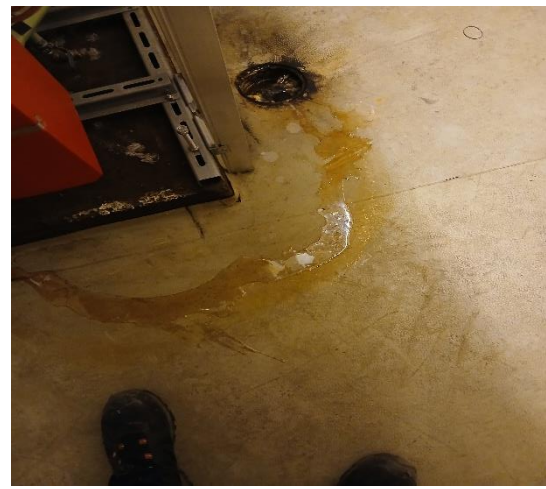
Pannuhuoneessa vesi juoksee suoraan lattiakaivoon.

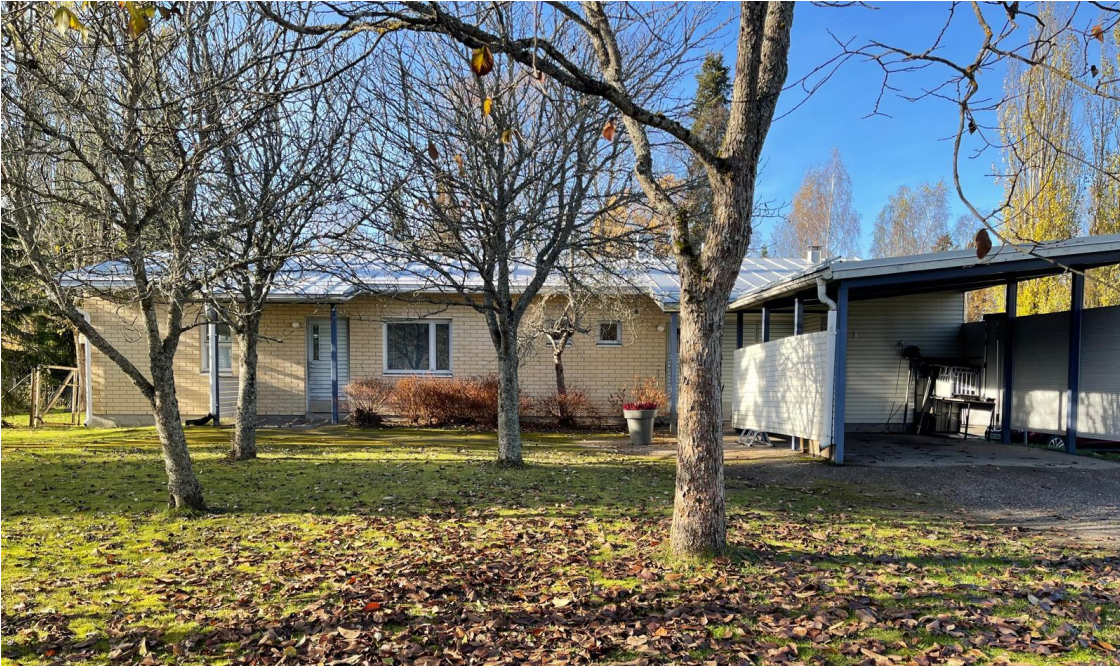
Seurakuntakeskuksen piharakennuksessa sijaitsee ns. talonmiehen asunto, joka on vuokralla sekä hautausmaantoimisto. Piharakennus esitetään eriytettäväksi omaksi kiinteistöksi, jonka jälkeen se myydään. Hautausmaan toimistotilat siirrettäisiin joko seurakuntakeskukseen tai vanhaan seurakuntataloon.

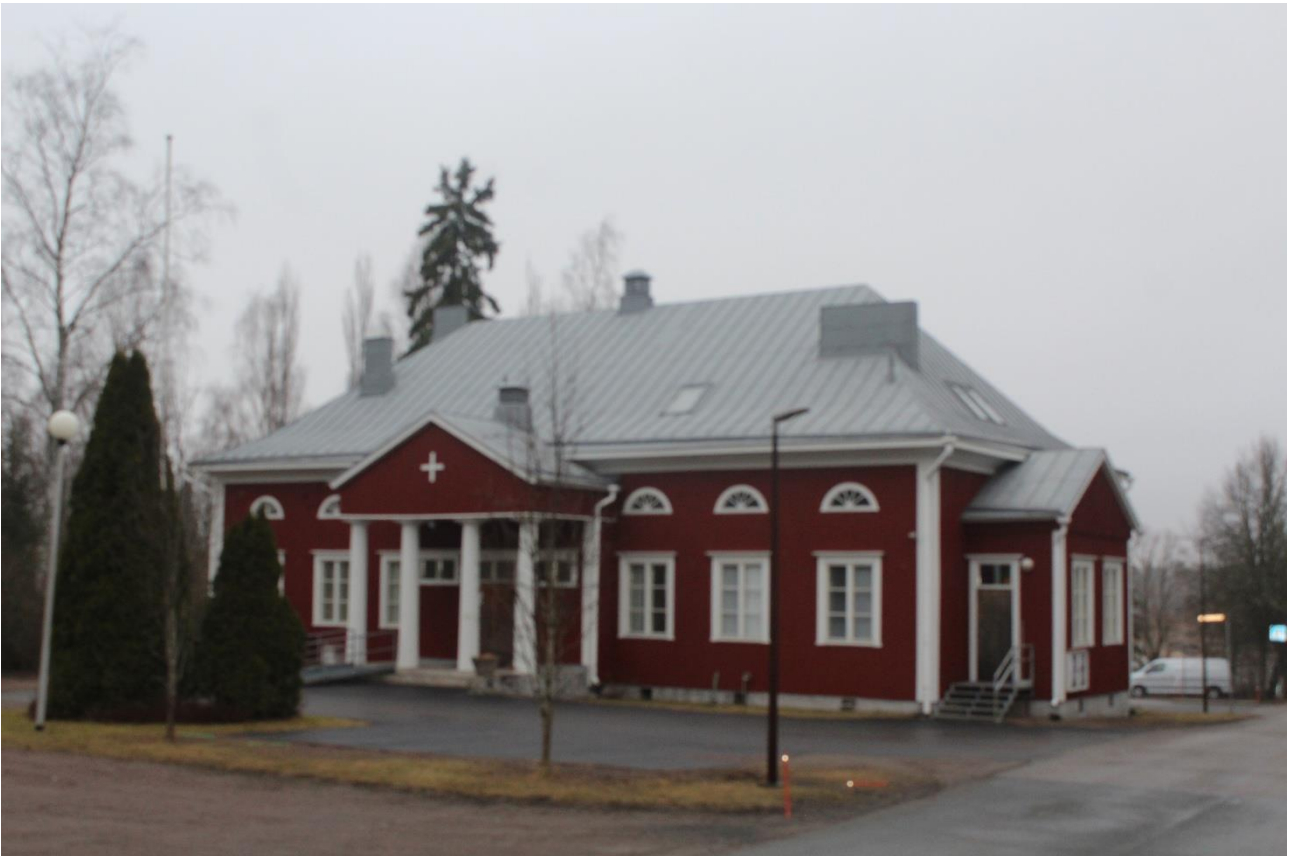
#### **4.2 Someron vanha seurakuntatalo**

Seurakuntatalo on pääosin hyvässä kunnossa, eikä välittömiä peruskorjaustarpeita todettu.

Yläpohjassa ei havaittu kattovuotoja ja alapohja oli kuiva. Sekä ylhäällä että alhaalla oli vanhaa materiaalia ja roinaa, jotka tulisi poistaa.

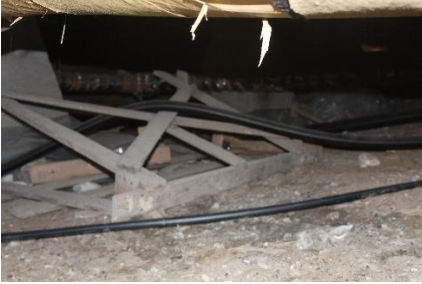
Alakerrassa lautoja ym.

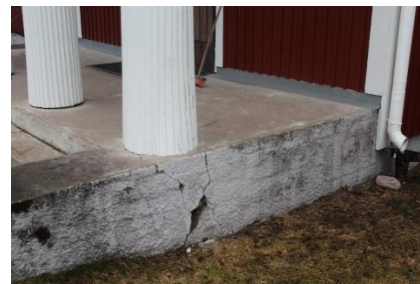
Sisääntulon laatassa korjattavaa, uusittu 2025.

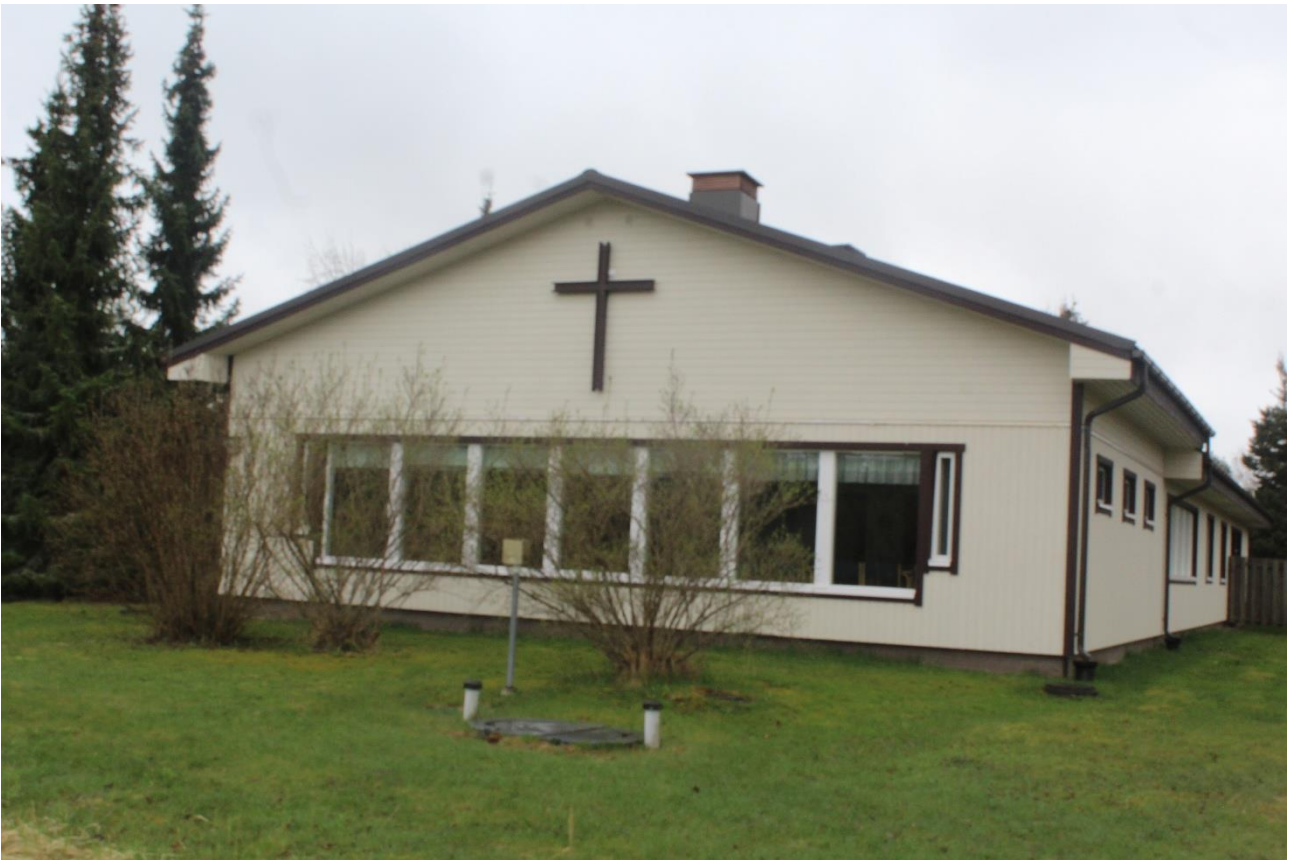
#### 4.3 Somerniemen seurakuntatalo

Rakennuksessa on asunto, joka on vuokrattuna.

Tiloista on tehty kuntotarkastus, jonka perusteella tiloja on kunnostettu mm. ikkunat, lämmitysjärjestelmä ja ulkovooraus on uusittu. Tiloissa ei todettu välitöntä korjaustarvetta.

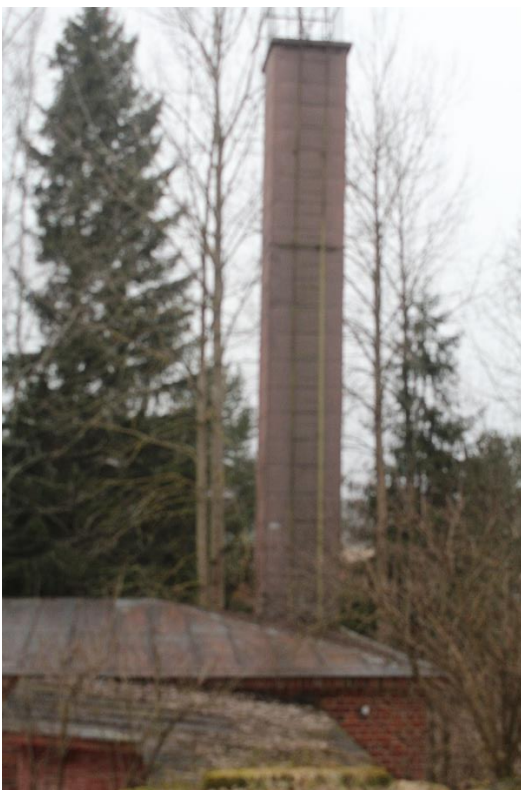
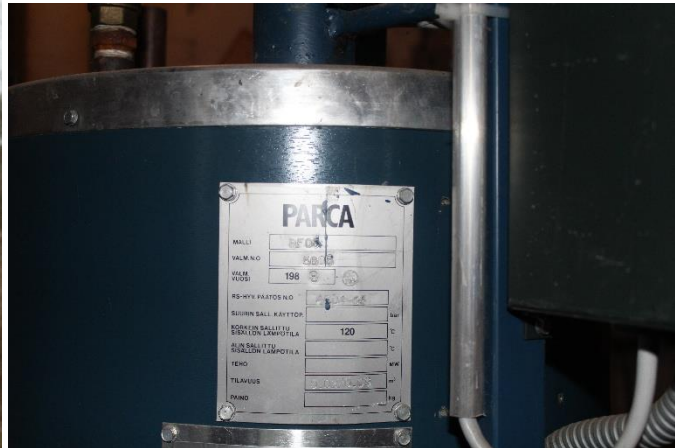
Huoltorakennuksessa sijaitsee kirkon lämmönjakohuone. Kaukolämpövaihdin on vuodelta 1988 ja se tulisi uusida. Samalla tulisi tarkastaa vanhan piipun kunto ja tarvittaessa osin purkaa ja alaosa sulkea, kustannusarvio yhteensä 30 000 €.

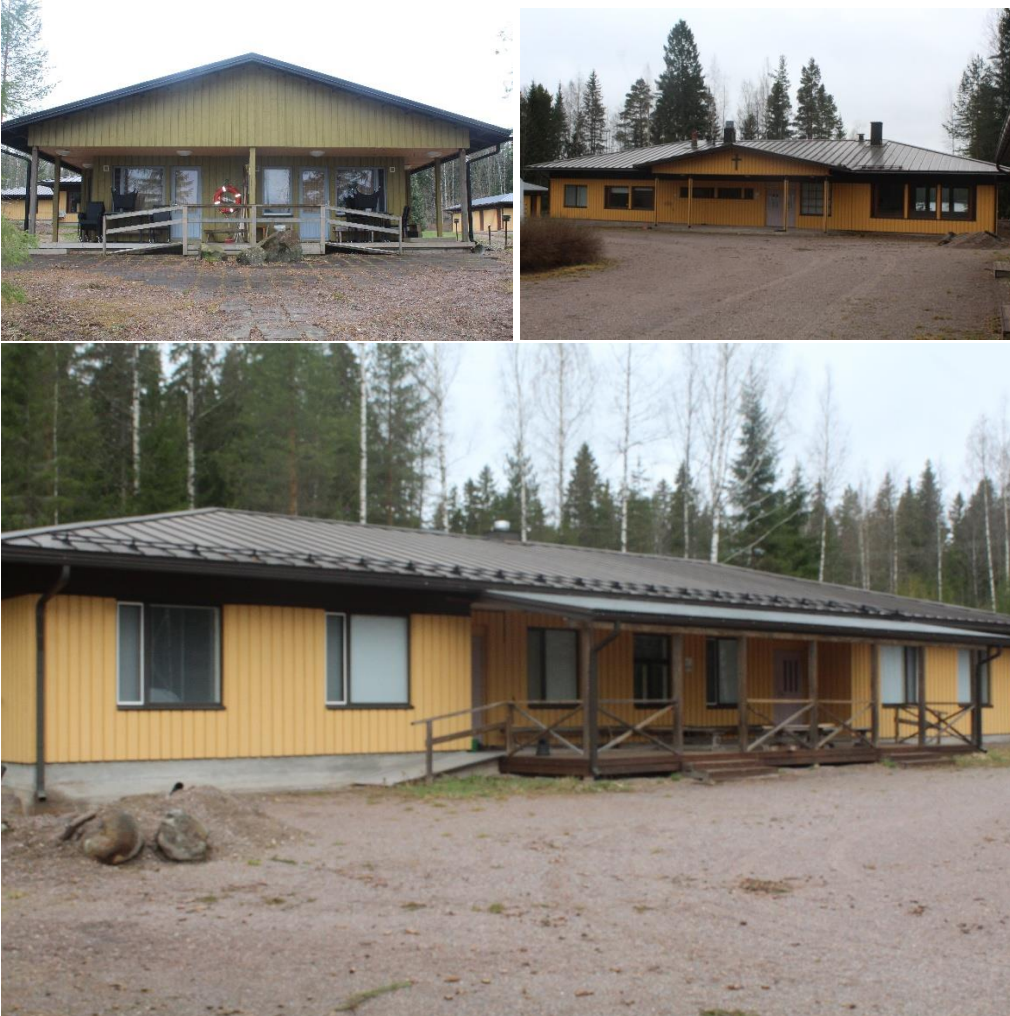
#### 4.5 Siikjärven leirikeskus

Siikjärven leirikeskuksesta on tehty perusteellinen kuntoselvitys. Leirikeskuksen kuntoa ei ole tarkemmin tässä yhteydessä selvitetty, vaan viitataan tehtyyn kuntoselvitykseen.

Leirikeskuksen uudelleen käyttöönotto leirikeskuksena edellyttää perusteellista peruskorjausta. Mahdollisessa peruskorjauksessa tulee huomioida myös ulkoalueiden vaatimat leikki-, peli- ja muut oheistilat. Leirikeskusta ei esitetä peruskorjattavaksi yksin Someron seurakunnan toimesta.

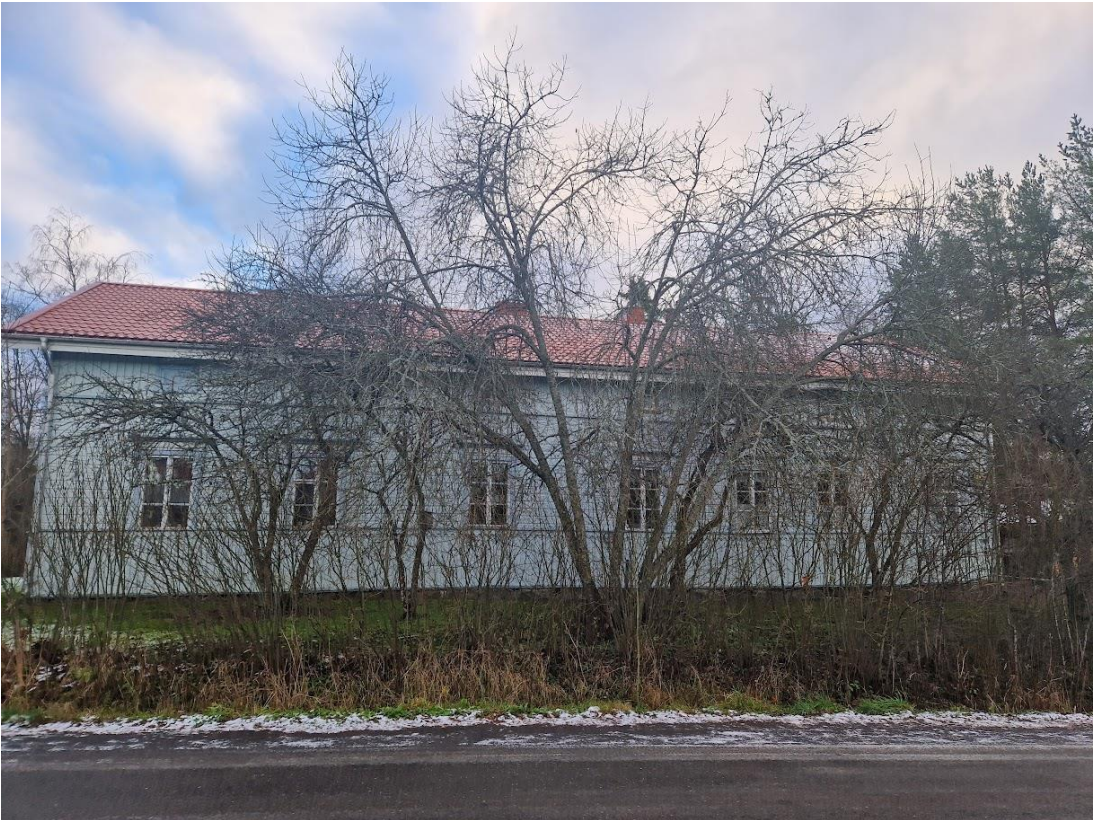
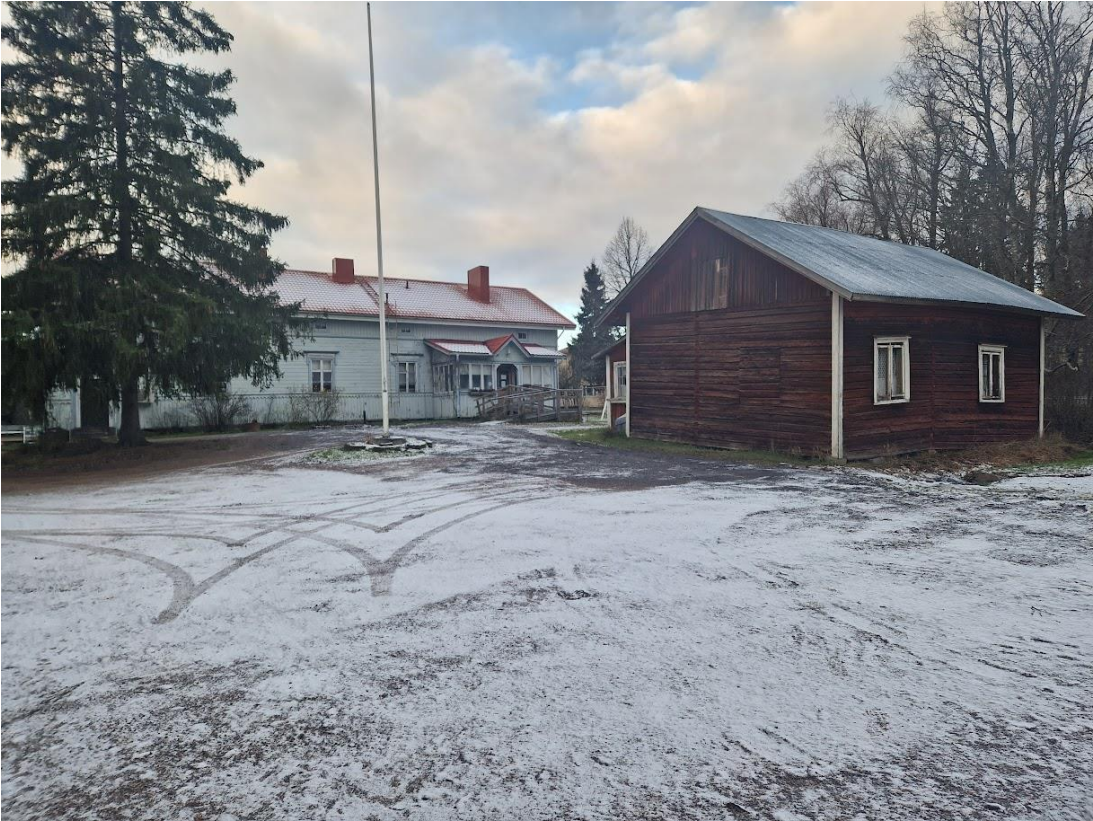
Svenssonin kiinteistö on huonokuntoinen rakennus, mutta nykyiseen käyttöönsä soveltuva. Rakennus tulee poistumaan käytöstä suunnittelukauden aikana, koska seurakunnalla ei ole kiinteistölle omaa käyttötarvetta. Mittavia korjauksia kiinteistöön ei enää tulisi tehdä.

Nykyinen toiminta tai mahdollisesti muuttuva toiminta tulee sijoittaa seurakunnan muihin tiloihin, joko seurakuntakeskukseen tai vanhaan seurakuntataloon.
